versie 1.0

| project | voorschoten, onderzoek hellingbaan appartementen thea beckmanstraat |
| opdrachtgever | kopersvereniging fresia 1 t/m 8 |

## o n d e r z o e k   h e l l i n g b a n e n

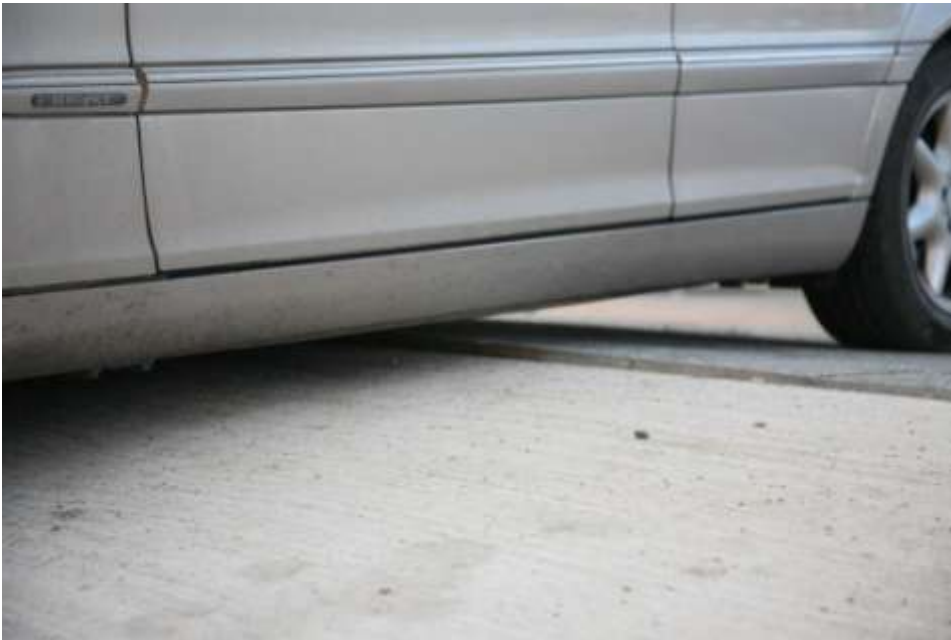
Bij het uitrijden van de stallinggarages kan ter plaatse van de overgang van het schuine naar het horizontale gedeelte de onderzijde van de carrosserie beschadigen, zie ook de volgende afbeelding. Dit is zeker het geval bij een wat zwaarder beladen auto (bijvoorbeeld met boodschappen, vakantie, meerdere passagiers), zie ook de laatste foto in bijlage 2.

Foto 1 – Mogelijk beschadigingspunt aan de onderzijde van de auto

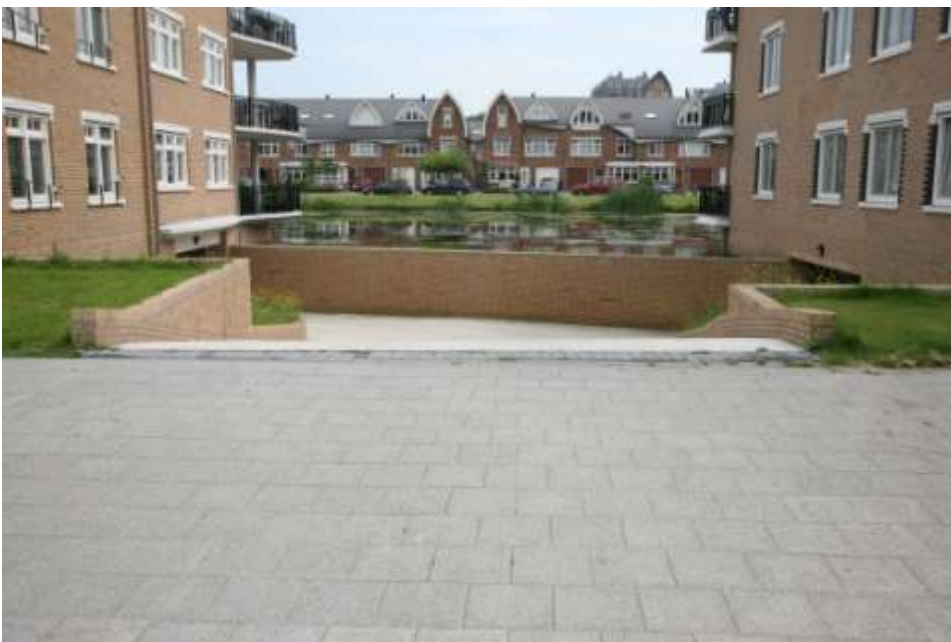
| | gemeten<br>lengte<br>hellingbaan | gemeten<br>hellingshoek<br>hellingbaan | hellingspercentage van<br>stallinggarages conf. NEN 2443 | | beoordeling |
|---|---|---|---|---|---|
| helling 1a | circa 19,5 m | 26 % - 31,4 % | 17,5 % | 21 % | voldoet niet, te steil |

| | gemeten overgangshelling<br>bovenzijde | | overgangshelling boven<br>conform NEN 2443 | | beoordeling |
|---|---|---|---|---|---|
| helling 1 | 1,0 m | 0 % - 15,7 % | 1,36 m | 10 % | voldoet niet, te kort en deels<br>te steil |

Foto 2 – Hellingbaan 1

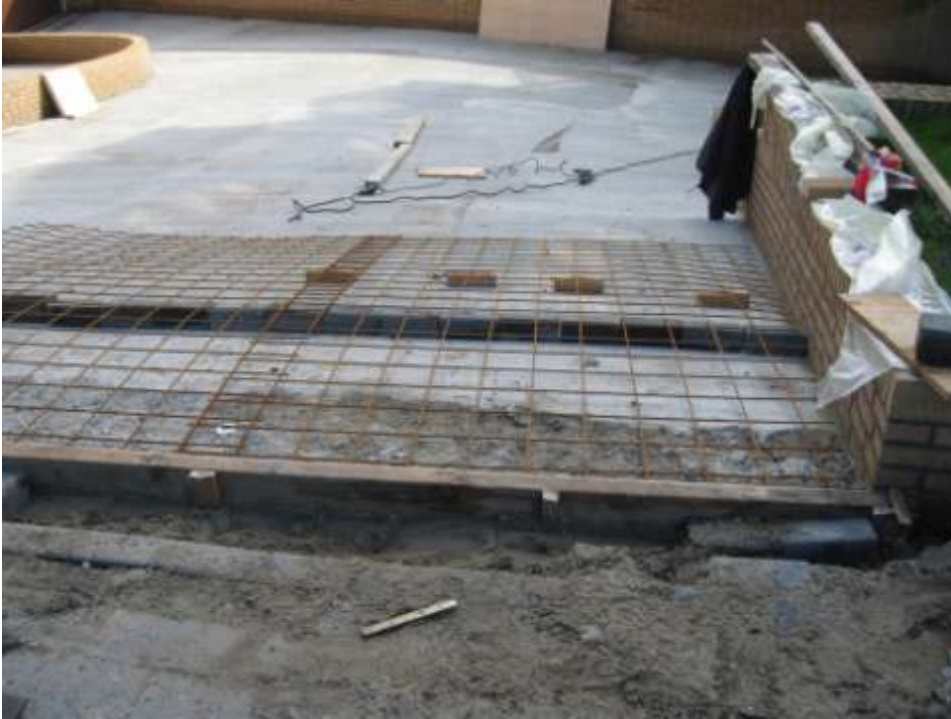
- Op helling 1, 3 en 4 is na oplevering een extra betonlaag aangebracht. De bovenste helft van de hellingbaan (van het rechte gedeelte) is steiler gemaakt en er is met name op helling 1 een (relatief kleine) overgangshelling aangebracht (zie ook de foto's in bijlage 2).

Foto 3 – Hellingbaan 1, extra opgestort gedeelte aan de bovenzijde (in uitvoering)

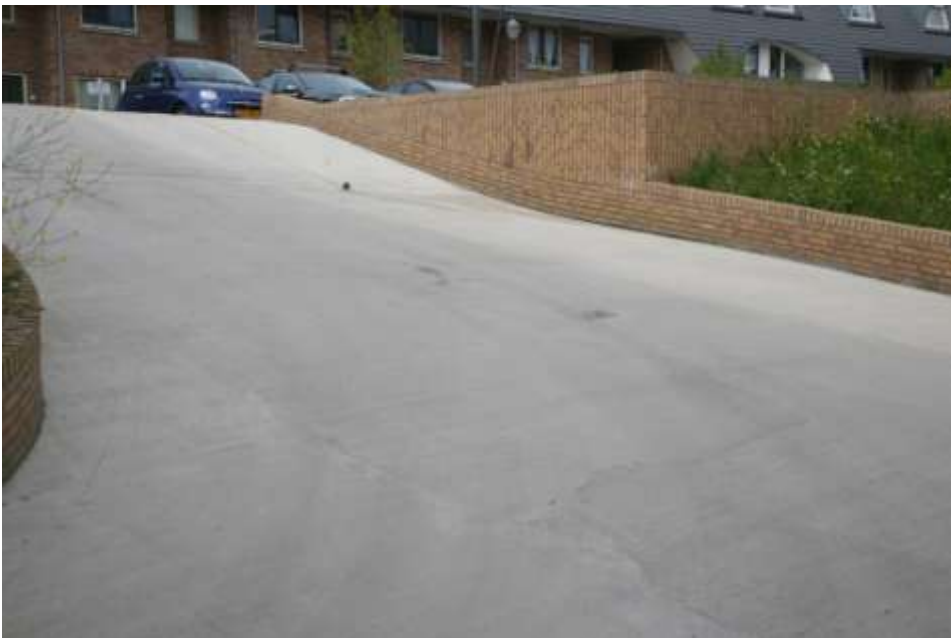
Foto 4 – Hellingbaan 1, extra opgestort gedeelte aan de bovenzijde

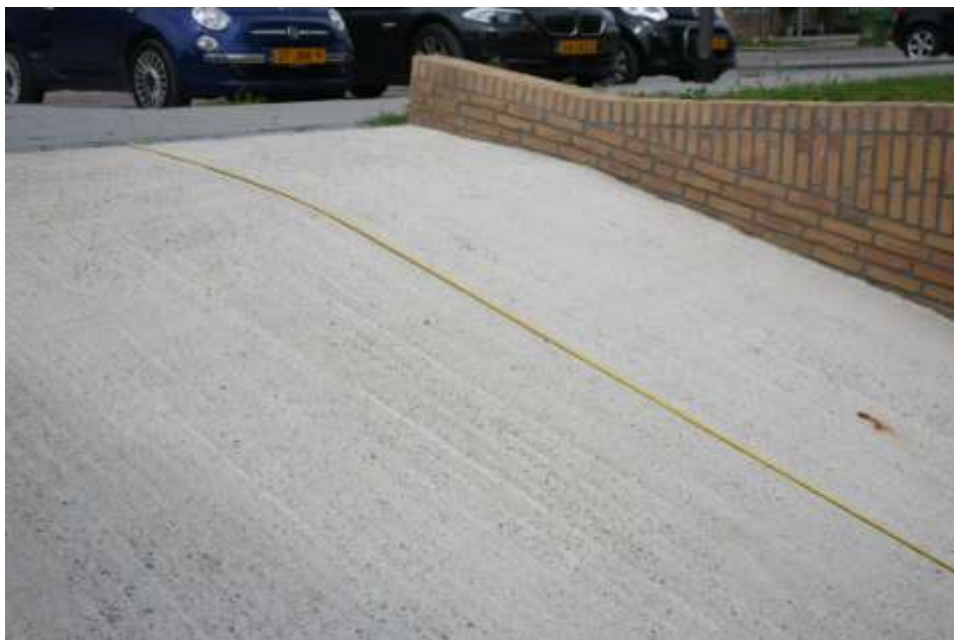
Foto 5 – Hellingbaan 1, extra opgestort gedeelte aan de bovenzijde en overgangshelling

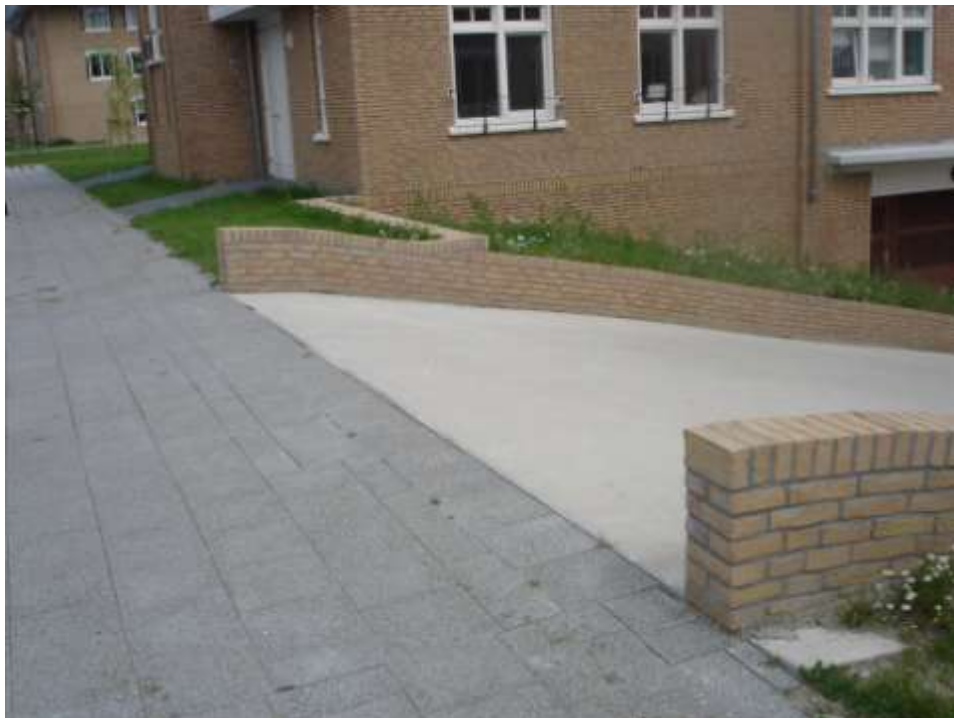
| | gemeten<br>lengte<br>hellingbaan | gemeten<br>hellingshoek<br>hellingbaan | hellingspercentage van<br>stallinggarages conf. NEN 2443 | | beoordeling |
|---|---|---|---|---|---|
| helling 2a | circa 21,0 m | 17,5 % - 24,4 % | 17,0 % | 20,5 % | voldoet niet, deels te steil |

| | gemeten overgangshelling<br>bovenzijde | | overgangshelling boven<br>conform NEN 2443 | | beoordeling |
|---|---|---|---|---|---|
| helling 2 | 0,5 m | 9 % - 15,7 % | 1,36 m | 10 % | voldoet niet, te kort en deels<br>te steil |

Foto 6 – Hellingbaan 2

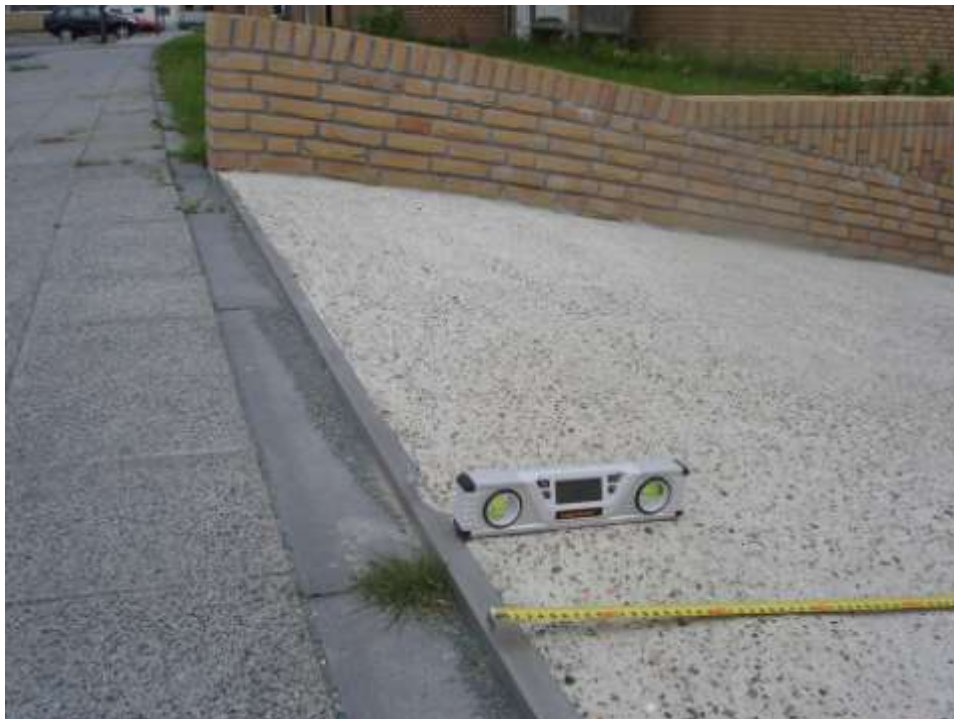
- Bij helling 3 is een rand aanwezig ter plaatse van de overgang van de helling naar het horizontale gedeelte. De stoeptegels liggen iets lager dan de bovenkant van de hellingbaan. Deze opstand kan eveneens schade aan de onderzijde van de carrosserie toebrengen. Zeker als de stoeptegels verder verzakken ten opzichte van de betonnen hellingbaan.

Foto 7- Hellingbaan 3, extra opgestort gedeelte aan de bovenzijde, zeer korte overgangshelling, rand ter plaatse van overgang helling naar horizontaal deel (stoeptegels liggen iets lager dan bovenkant hellingbaan)

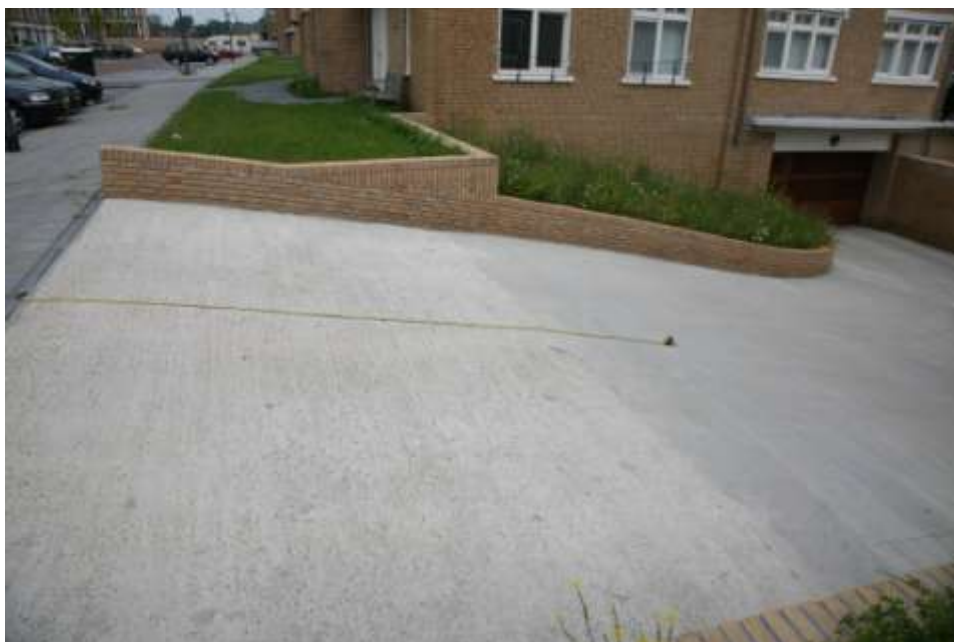
| | gemeten<br>lengte<br>hellingbaan | gemeten<br>hellingshoek<br>hellingbaan | hellingspercentage van<br>stallinggarages conf. NEN 2443 | | beoordeling |
|---|---|---|---|---|---|
| helling 3a | circa 20,0 m | 17,5 % - 22,7 % | 17,5 % | 20,5 % | voldoet niet, deels te steil |

| | gemeten overgangshelling<br>bovenzijde | | overgangshelling boven<br>conform NEN 2443 | | beoordeling |
|---|---|---|---|---|---|
| helling 3 | circa 0,3 m | circa 9 % | 1,36 m | 10 % | voldoet niet, te kort |

Foto 8 – Hellingbaan 3, extra opgestort gedeelte aan de bovenzijde

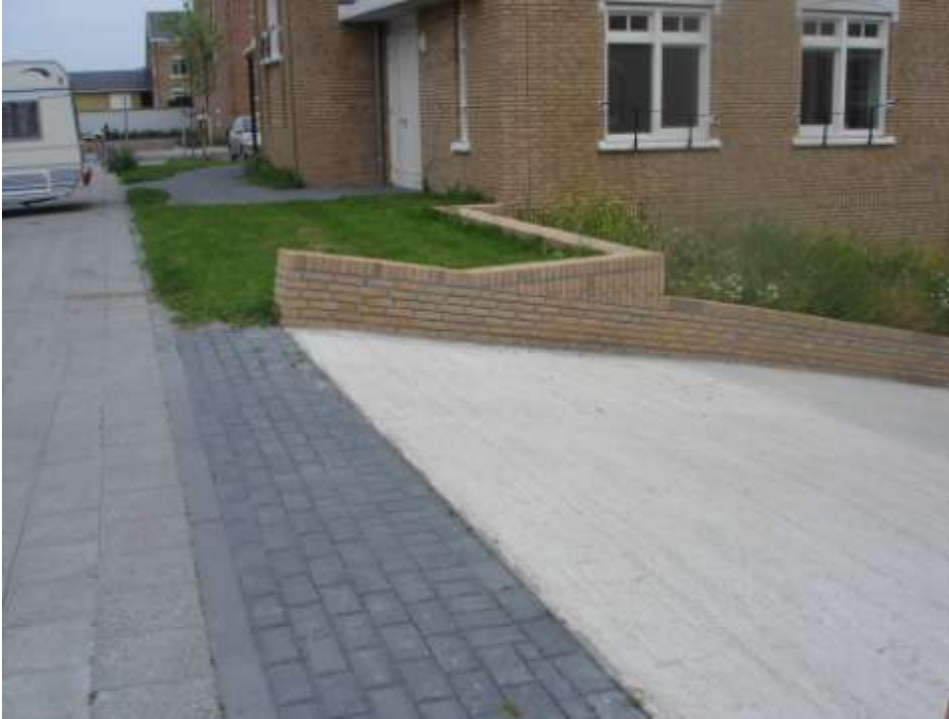
| | gemeten<br>lengte<br>hellingbaan | gemeten<br>hellingshoek<br>hellingbaan | hellingspercentage van<br>stallinggarages conf. NEN 2443 | | beoordeling |
|---|---|---|---|---|---|
| helling 4a | circa 19,5 m | 14 % - 21 % | 17,5 % | 21 % | voldoet (nagenoeg) |

| | gemeten overgangshelling<br>bovenzijde | | overgangshelling boven<br>conform NEN 2443 | | beoordeling |
|---|---|---|---|---|---|
| helling 4 | circa 0,3 m | circa 10,5 % | 1,36 m | 10 % | voldoet niet, te kort |

Foto 9 – Hellingbaan 4, extra opgestort gedeelte aan de bovenzijde, zeer korte overgangshelling
