ONS ZINKEN DAK 2022

OP ZOEK NAAR ZEKERHEID

Ons dak 2022

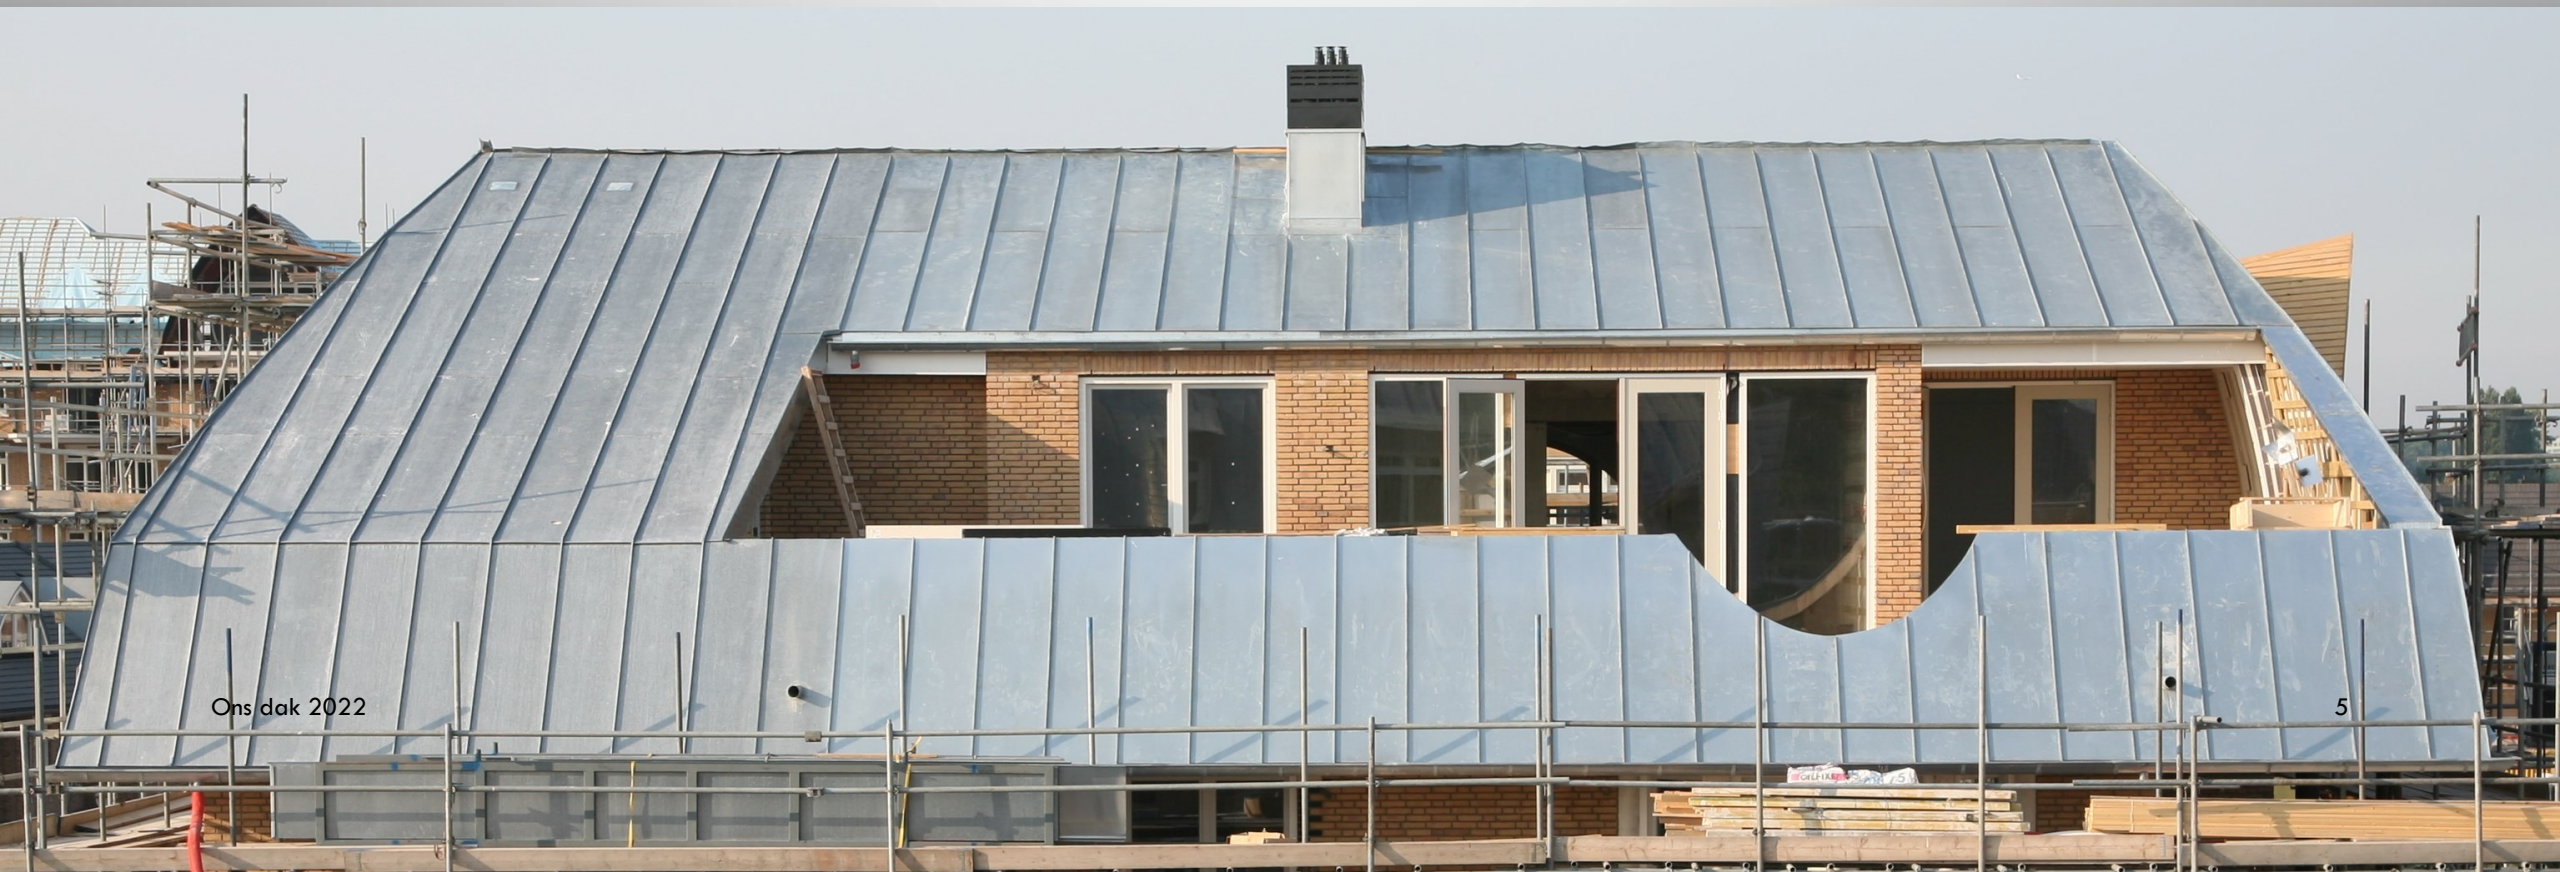
ZUID-WESTEN

Het terras heeft een oppervlak van 75m². Dit dak heeft een zink-oppervlak van ongeveer 155m².

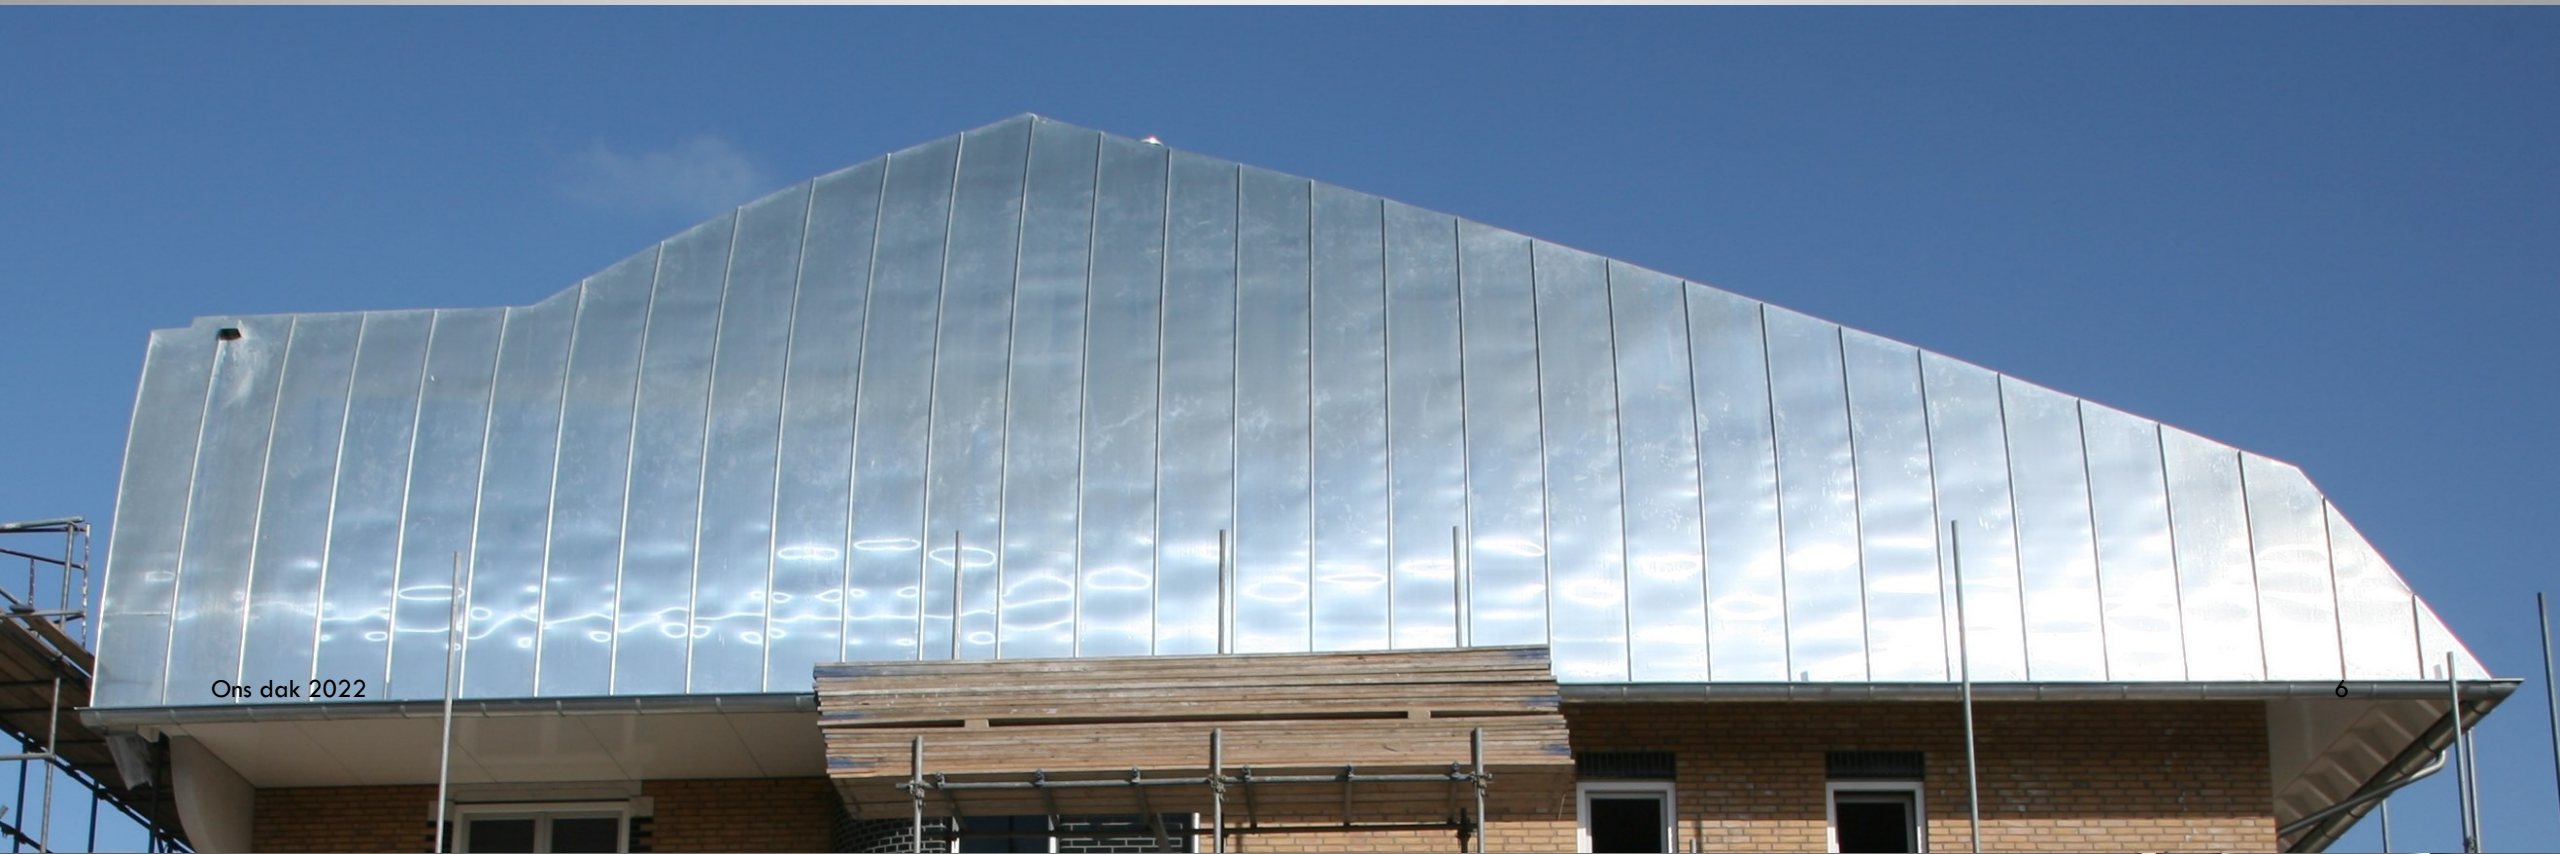
NOORD-WESTEN

Links is het uitstekende deel van de 'dakkapel' te zien van ongeveer 2,5 m.
Dit dakdeel heeft een oppervlak van ongeveer 60m².

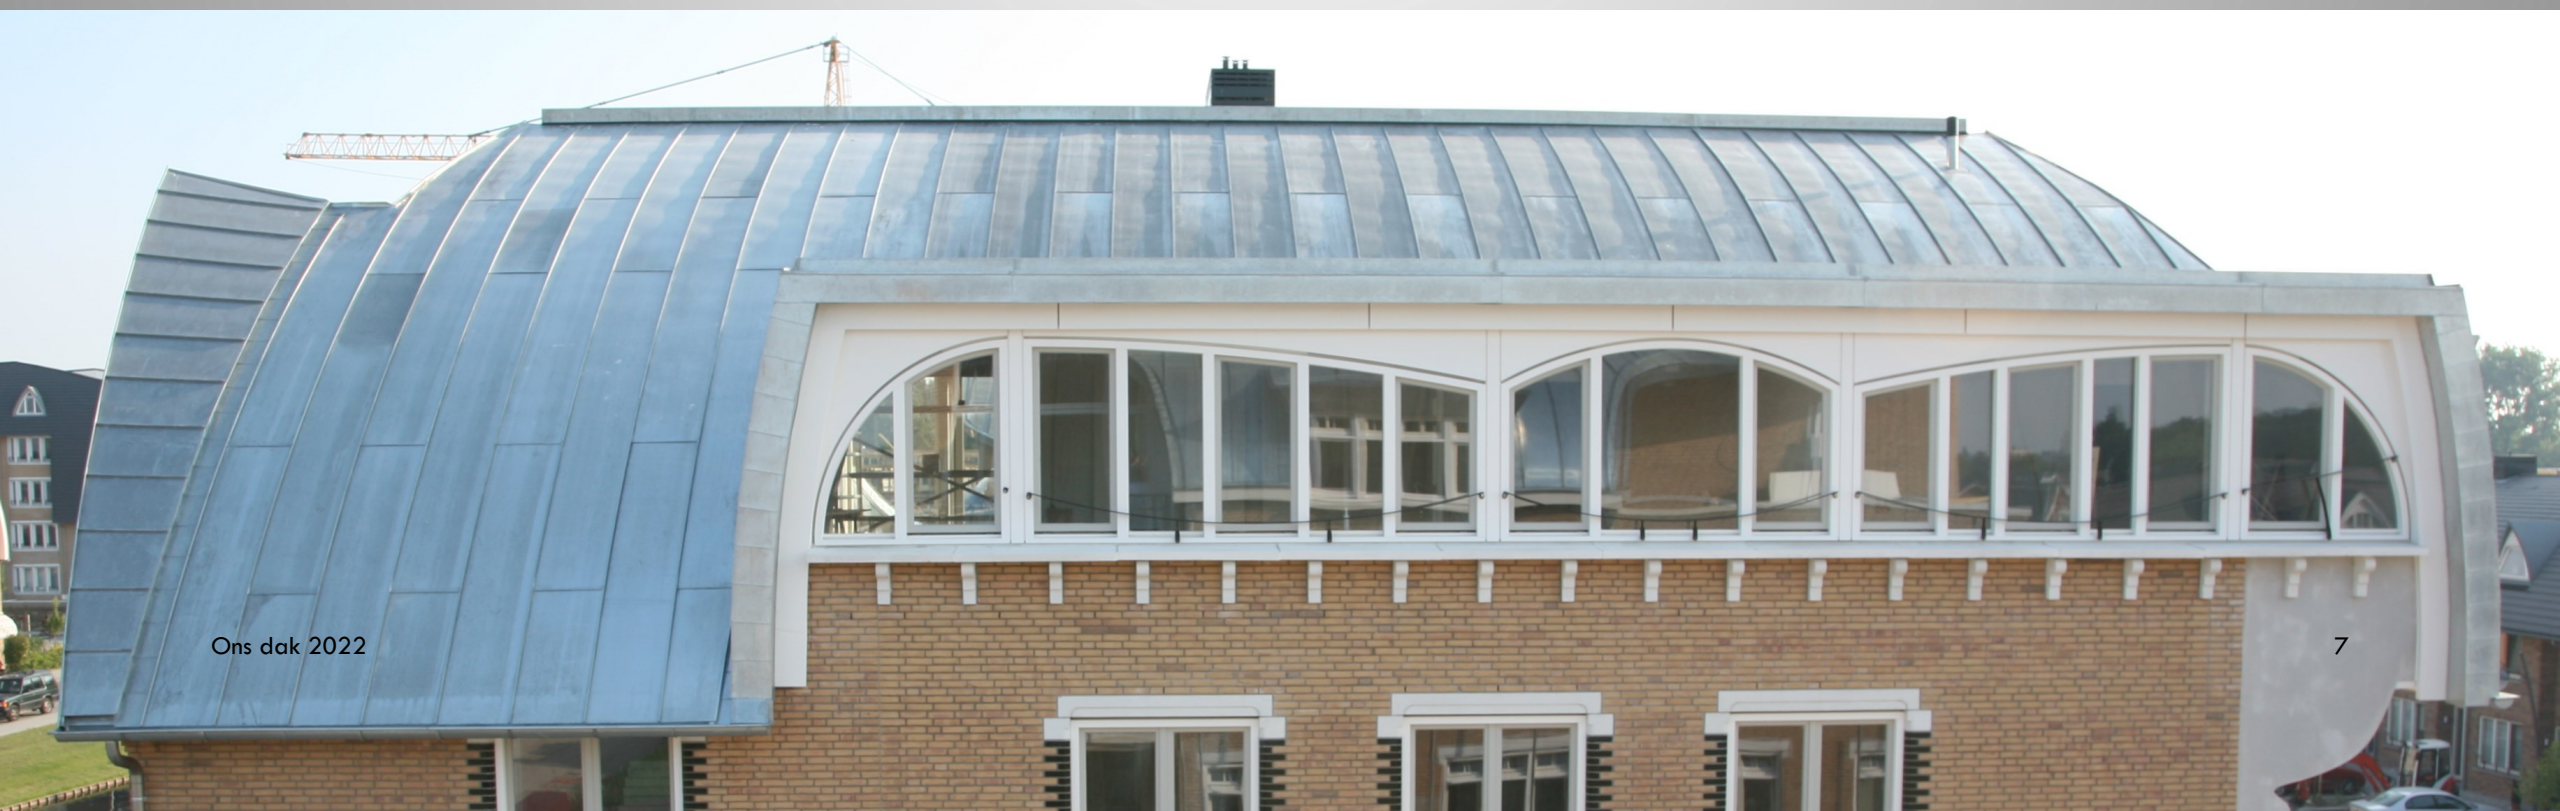
NOORD-OOSTEN

Naast het gebogen dak is hier een soort grote dakkapel gemaakt met een diepte van het uitstekende dak van 3m. Het oppervlak van dak en dakkapel is samen ongeveer 175m².

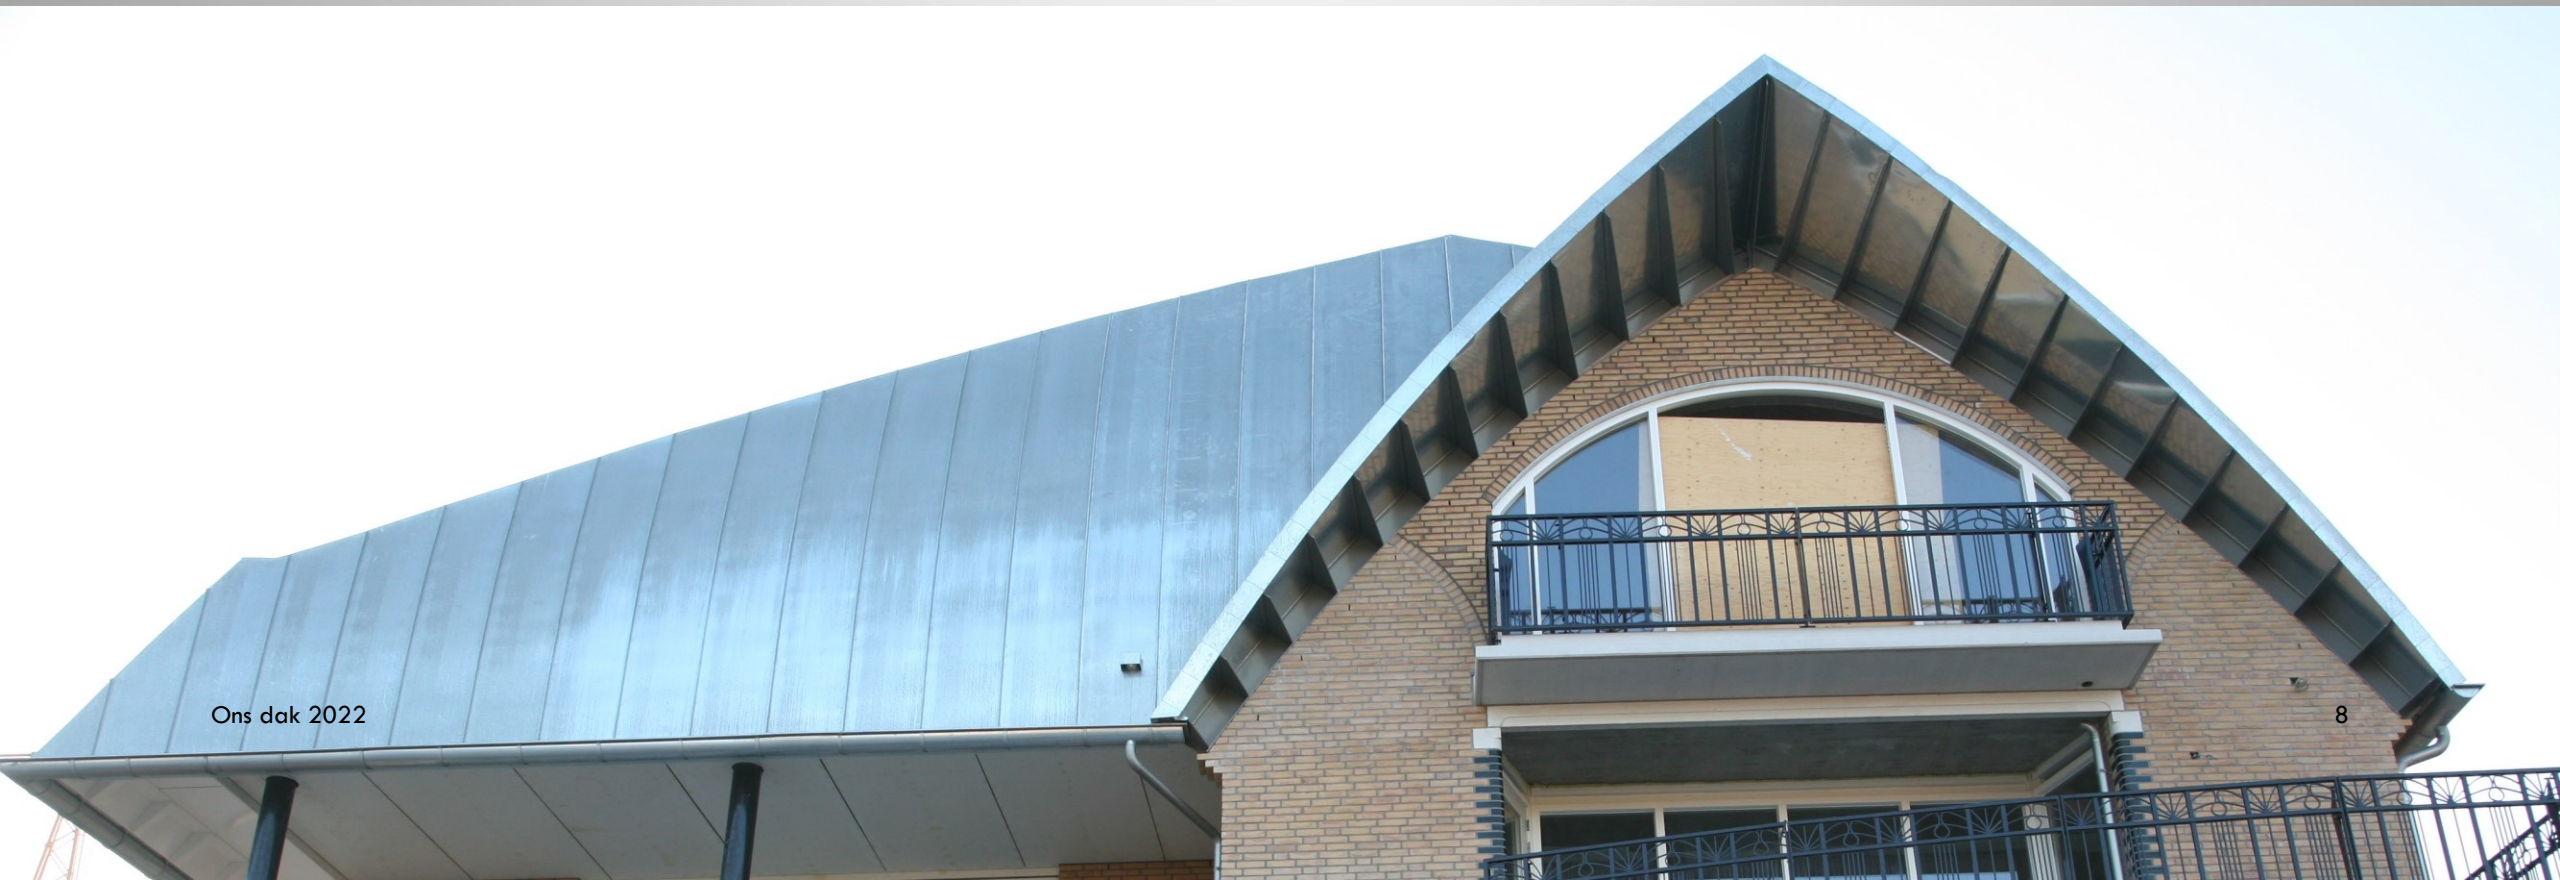
ZUID-OOSTEN (AAN DE VIJVER)

Dit dak heeft een oppervlakte van ongeveer 60m²

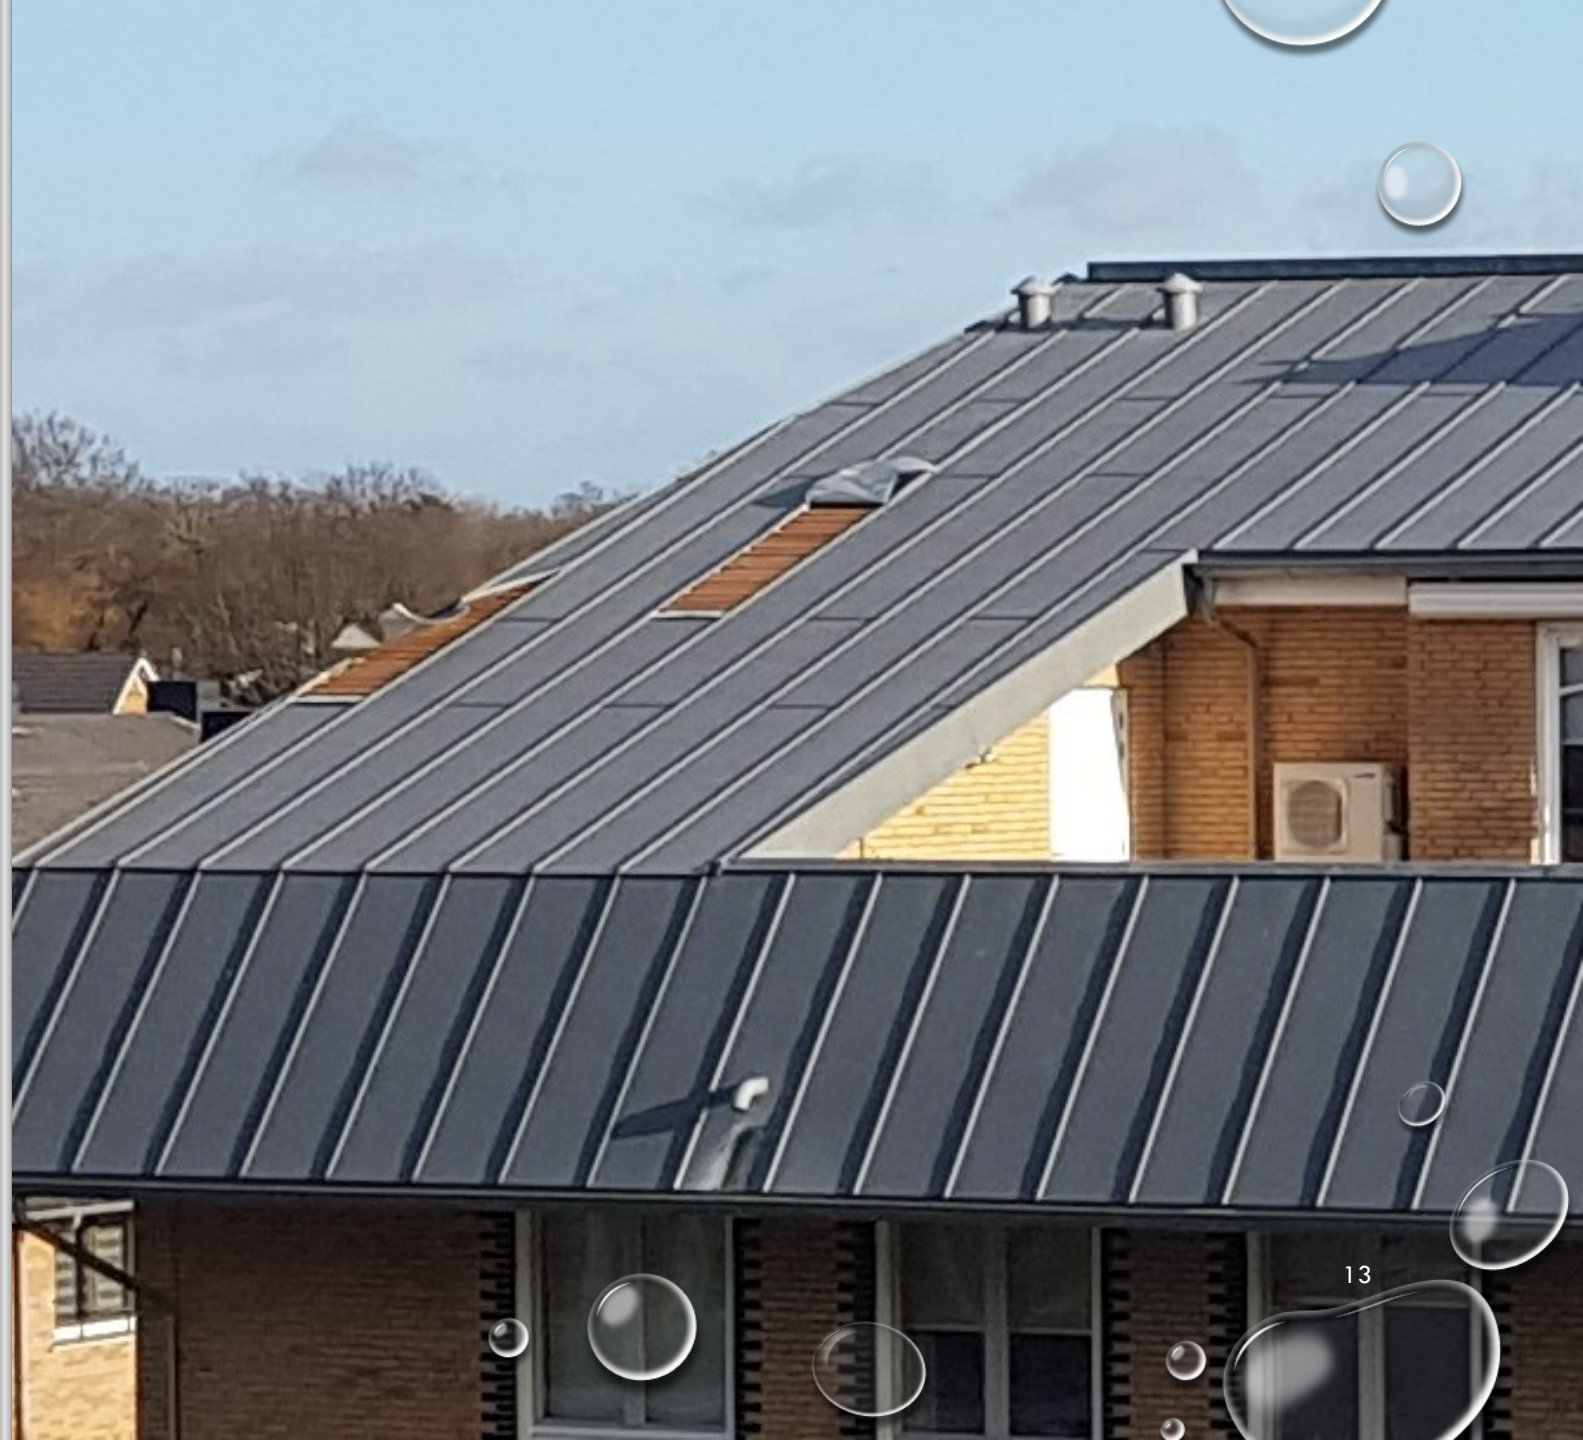
NA DE STORM

- BEGIN 2022 VEEGDE STORM EUNICE OVER NEDERLAND. NEDERLAND HIELD ZIJN HART VAST EN DE SCHADE WAS GROOT. BOMEN EN DAKEN MOESTEN HET ONTGELDEN. BIJ ONZE GEBOUWEN WAS ER ALLEEN ENIGE SCHADE AAN J1, HET EERSTE GEBOUW (ZIE FOTO).
- TWEE BANEN ZIJN DOOR DE STORMWIND AAN DE ONDERKANT LOSGESCHOTEN EN OPGEROLD. DE WIND HEEFT KANS GEZIEN ONDER DE PLAAT TE KOMEN EN HEEFT DE FELS LOSGESCHEURD ALS EEN BLIKJE.
- HET IS MOOI DAT DE REST IS BLIJVEN ZITTEN.
- VOORAL DE DEKPLATEN VAN HET MUURTJE VAN HET TERRAS ZIJN ONGESCHONDEN.
- ALS POSITIEF MOET WORDEN GEZIEN DAT DE SCHADE DOOR DE VERZEKERING WORDT VERGOED.
