ONS ZINKEN DAK 2022

OP ZOEK NAAR ZEKERHEID

Ons dak 2022

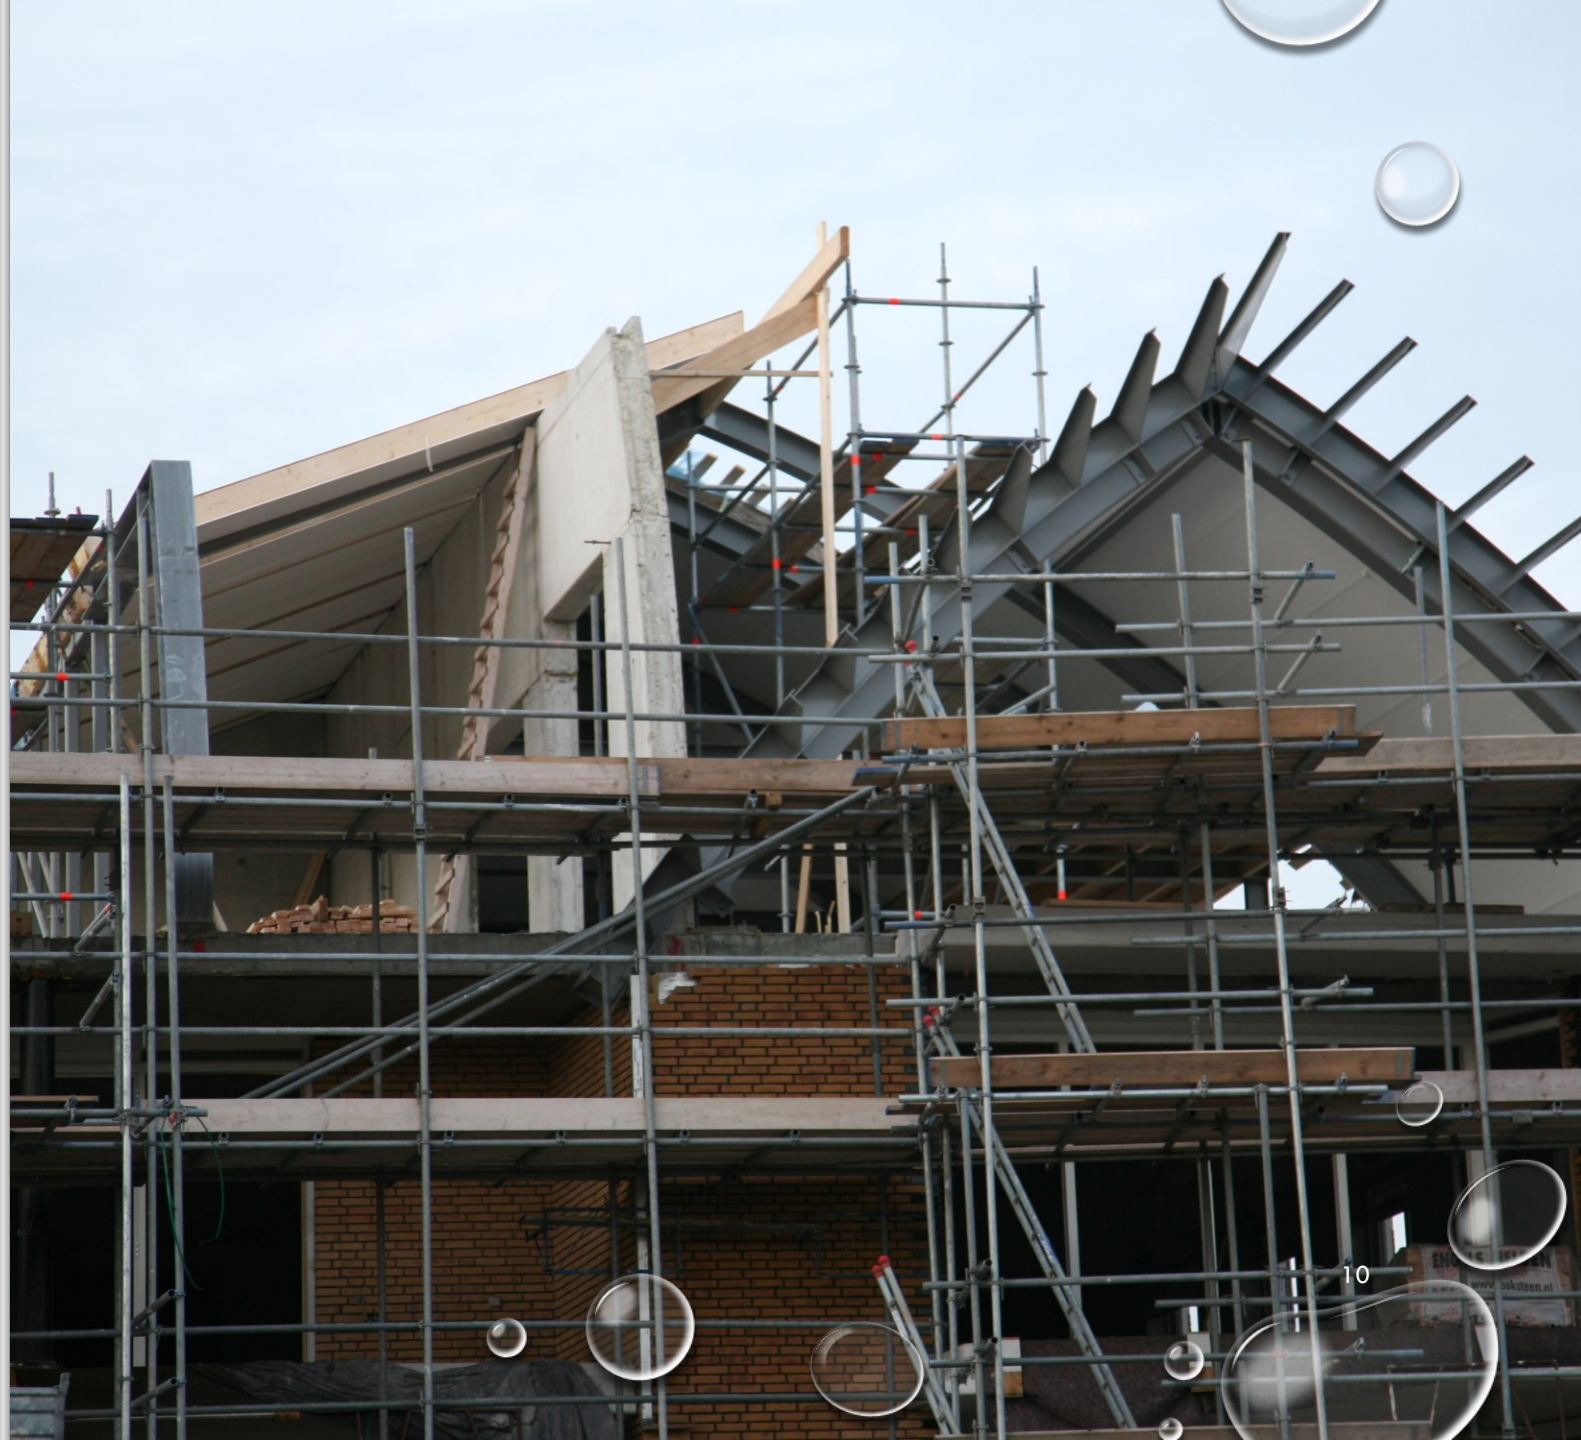
OPBOUW 2 VAN BINNEN NAAR BUITEN

- OP BLAUW-DOORZICHTIGE MIOFOL-FOLIE
- VERTIKALE TENGELS (1,5 X 15CM)
 - AFSTANDEN 50 CM
 - VENTILEERT EN WATER LOOPT AF
- HORIZONTALE TENGELS (1,5 X 15CM)
 - VENTILEERT VIA TUSSENRUIMTES
 - GEEFT MOOIE RONDINGEN DAK
- ZINKEN PLATEN (63 X ± 600CM)
 - VAN NOK OMLAAG OVERLAPPEND
 - BOVENKANT VASTGEZET OP TENGELS

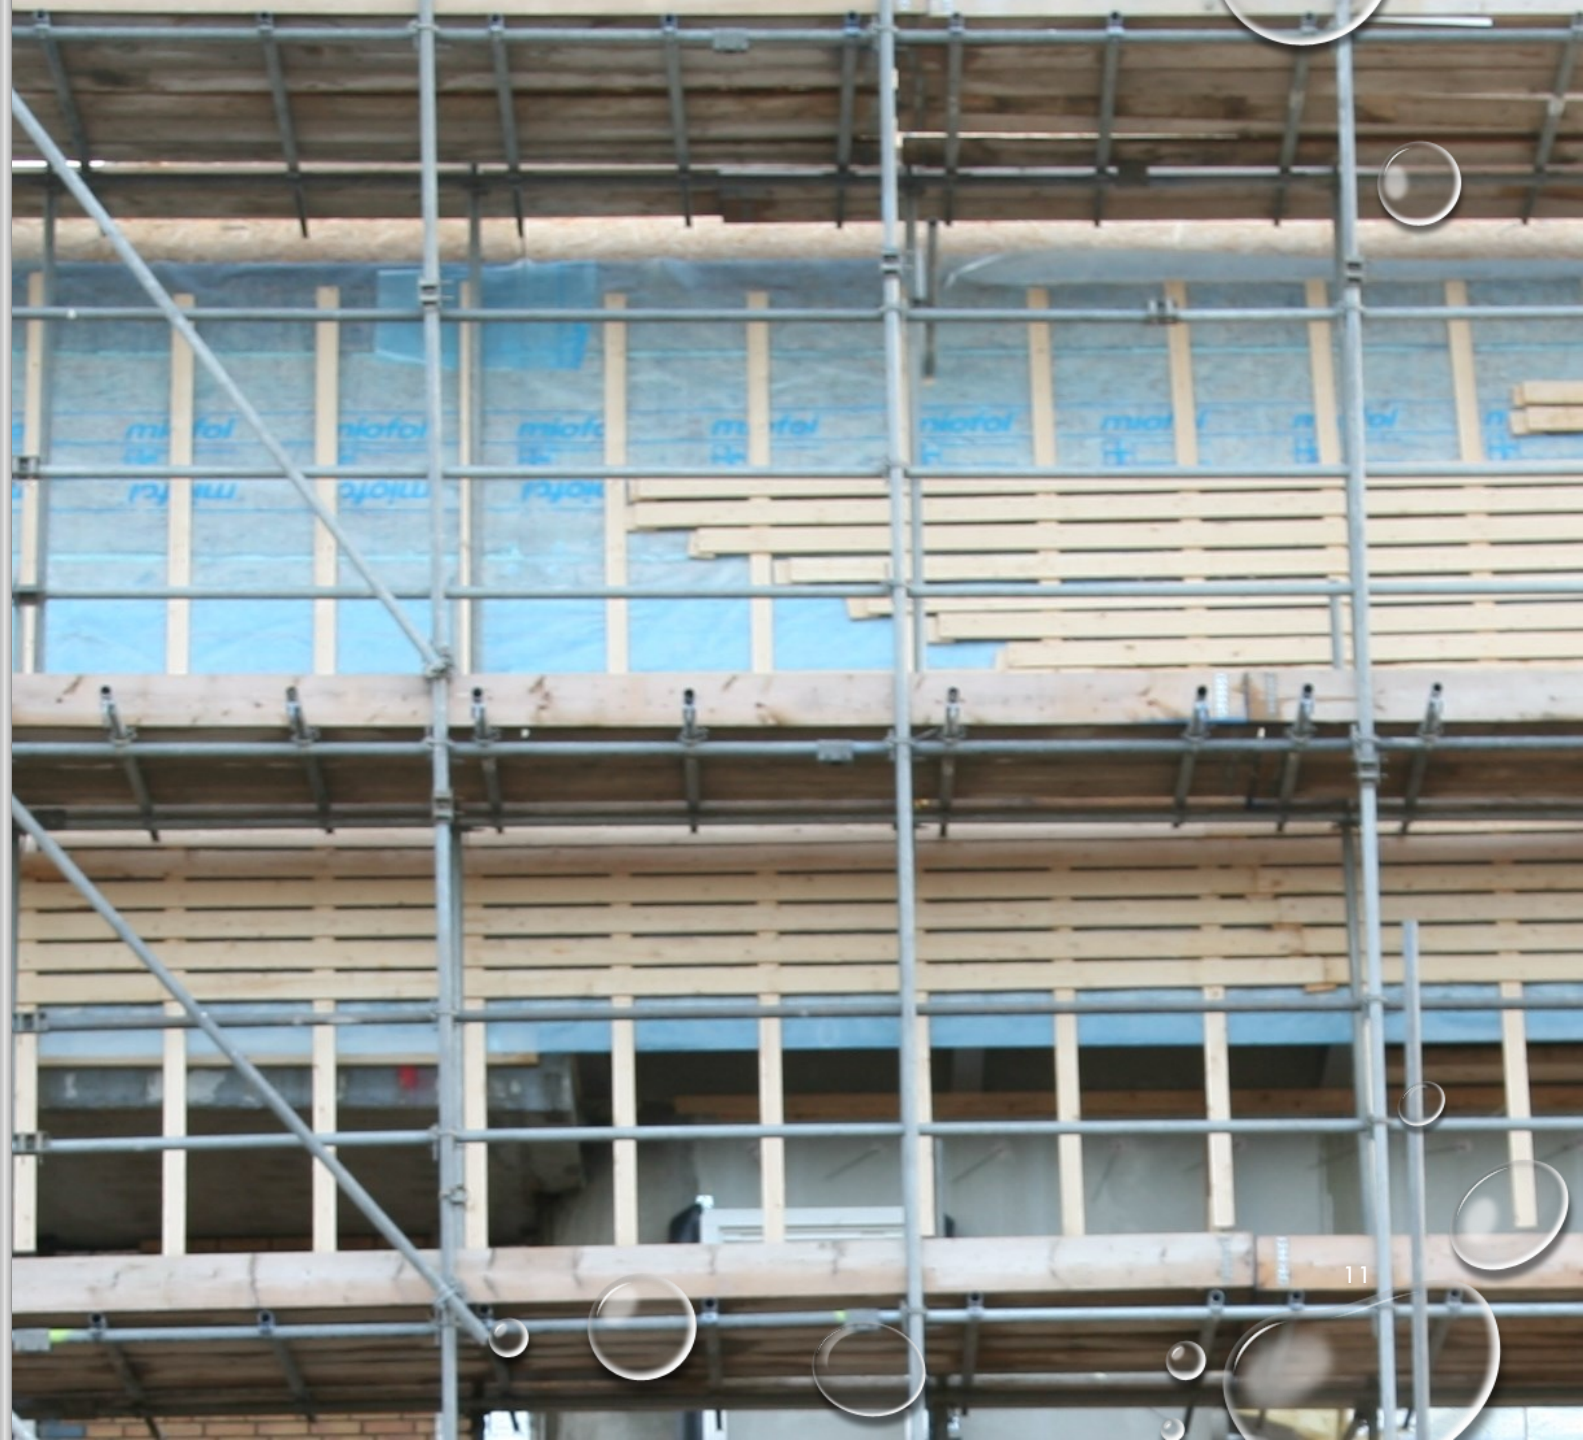
OPBOUW 3 VAN BINNEN NAAR BUITEN

- ZINKEN PLATEN (DAKOPPERVLAK $\geq 400\text{M}^2$)
 - DIKTE 0,8 MM (=ZINK 14)
 - BREEDTE 60CM FELS OP FELS
 - LENGTE $\pm 600\text{CM}$
 - VERTIKALE OPSTAANDE FELSEN
 - DEKLIJST NOK VERANKERD MET KLANGEN
 - DEKLIJST TERRASMUUR KLANGEN EN SOLDEER
 - HOEKEN EN RANDEN VAAK GESOLDEERD
- AFWATERINGEN VIJVERZIJDE LOOPT OVER
- DAKGOTEN EXPANSIE/DILATATIE-VERBINDINGEN

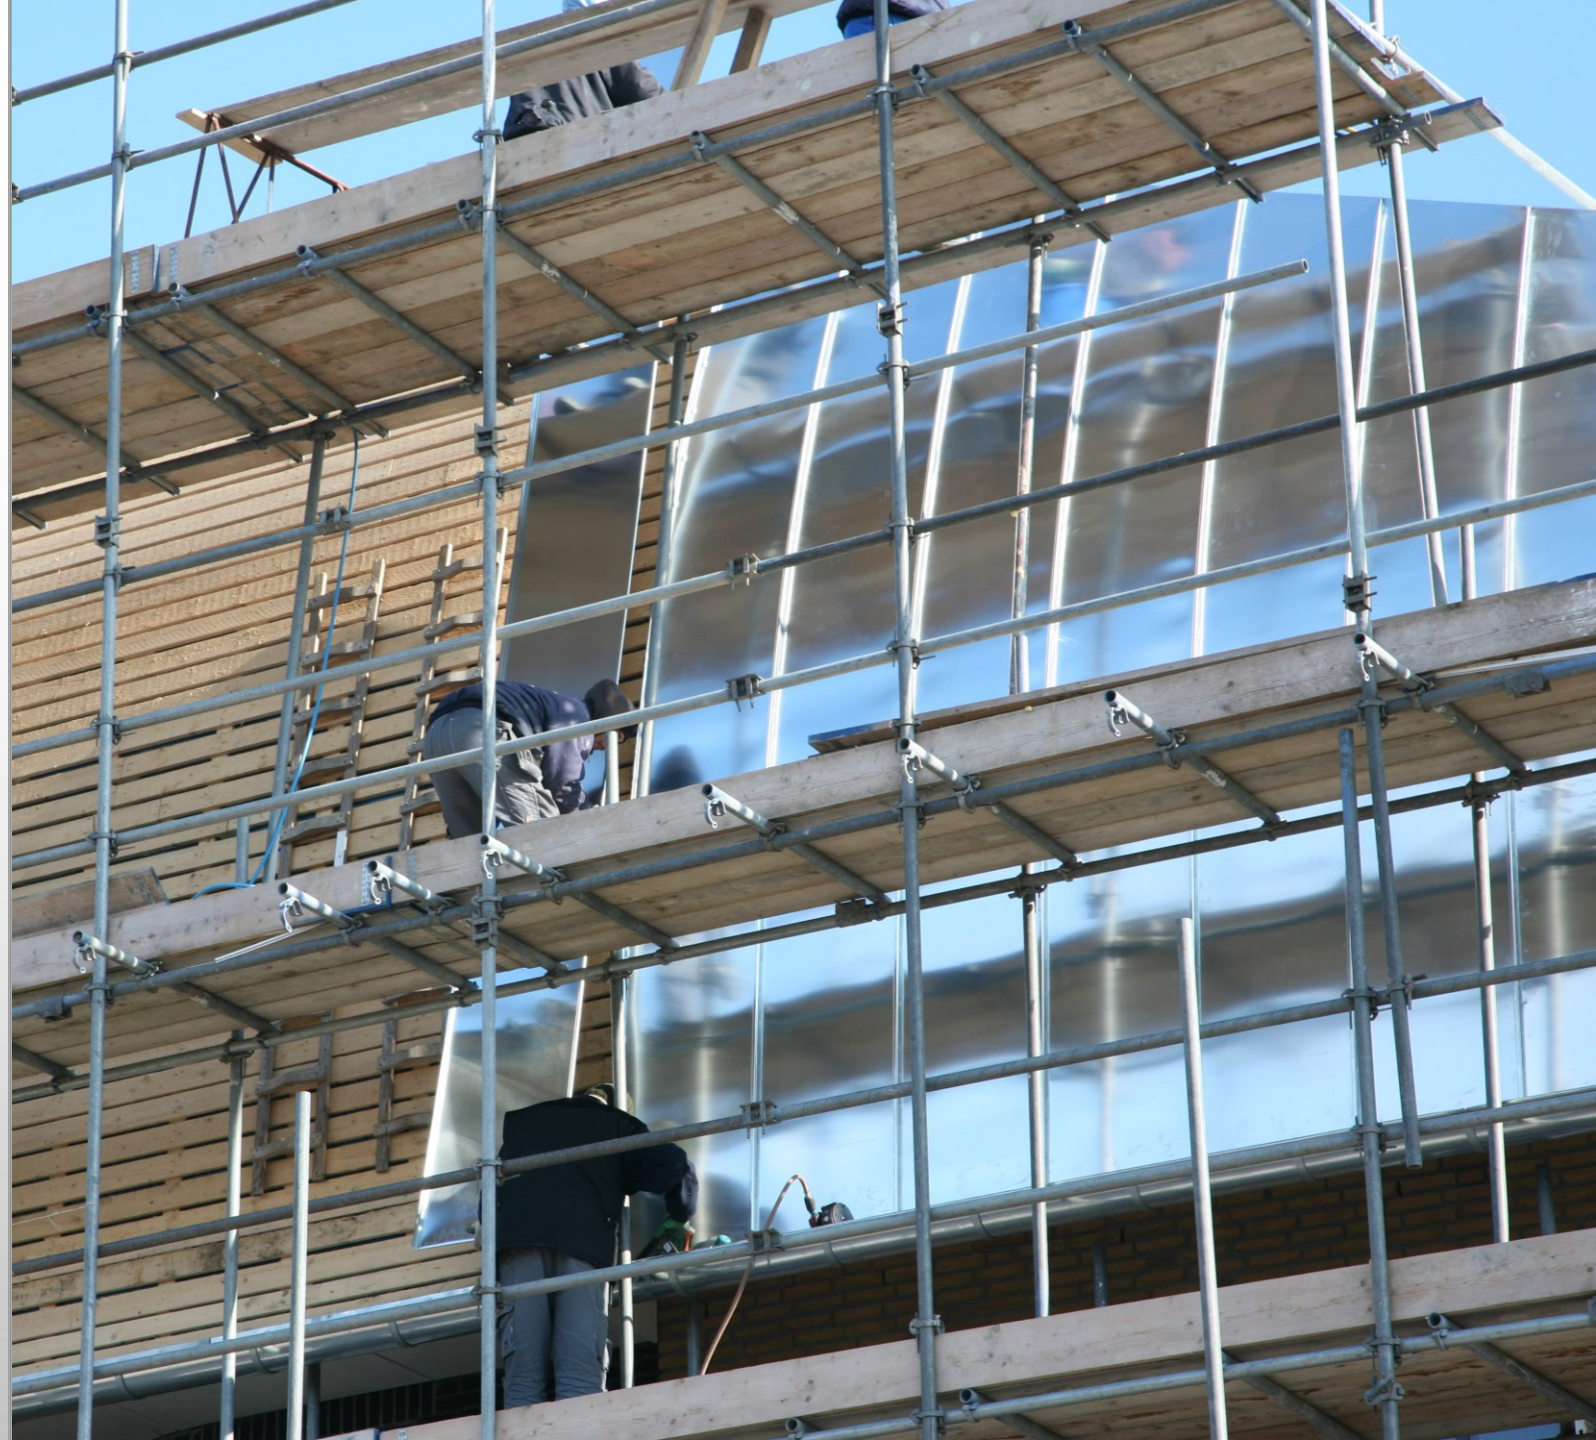
NA DE STORM

- BEGIN 2022 VEEGDE STORM EUNICE OVER NEDERLAND. NEDERLAND HIELD ZIJN HART VAST EN DE SCHADE WAS GROOT. BOMEN EN DAKEN MOESTEN HET ONTGELDEN. BIJ ONZE GEBOUWEN WAS ER ALLEEN ENIGE SCHADE AAN J1, HET EERSTE GEBOUW (ZIE FOTO).
- TWEE BANEN ZIJN DOOR DE STORMWIND AAN DE ONDERKANT LOSGESCHOTEN EN OPGEROLD. DE WIND HEEFT KANS GEZIEN ONDER DE PLAAT TE KOMEN EN HEEFT DE FELS LOSGESCHEURD ALS EEN BLIKJE.
- HET IS MOOI DAT DE REST IS BLIJVEN ZITTEN.
- VOORAL DE DEKPLATEN VAN HET MUURTJE VAN HET TERRAS ZIJN ONGESCHONDEN.
- ALS POSITIEF MOET WORDEN GEZIEN DAT DE SCHADE DOOR DE VERZEKERING WORDT VERGOED.
